## Restaurierungsdokumentation

Fritz Fleischer  
"Mehr Licht"  
1898

## I Objektidentifikation

Künstler:	Fritz Fleischer (1861-1937/38)	
Objekt:	Leinwandgemälde	
Titel:	"Mehr Licht"	
Datierung:	1898	
Technik:	Ölmalerei auf dünner, maschineller Vorgrundierung	
Signatur:	rechte untere Ecke "Fritz Fleischer Weimar 1898"	
Maße:	ungerahmt:	H 199,5 cm x B 249,5 cm
	gerahmt:	H 201,5 cm x B 251,5 cm x T 3,5 cm

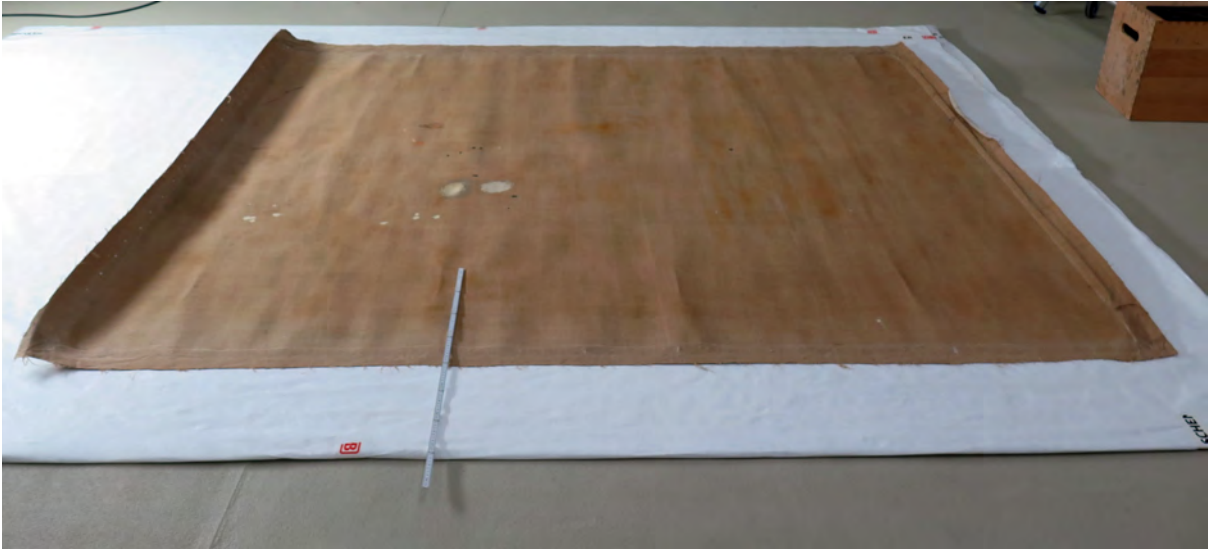
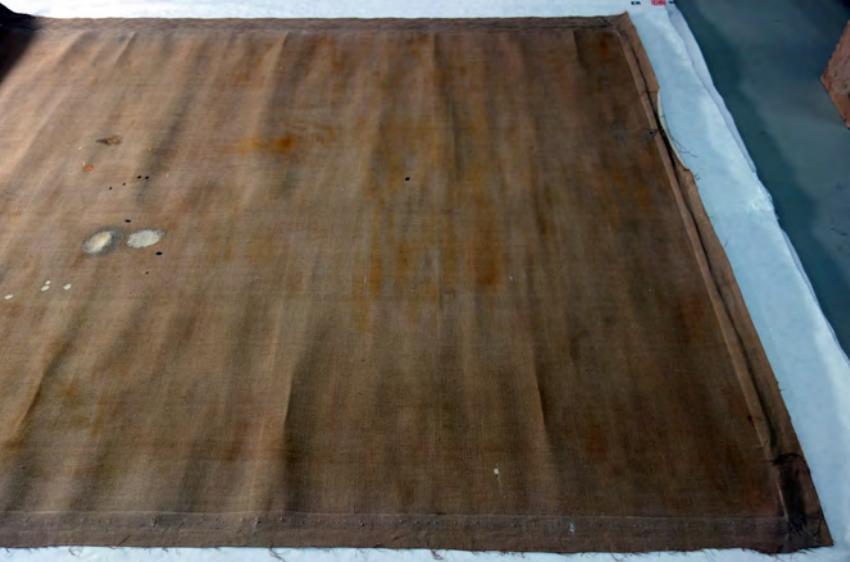
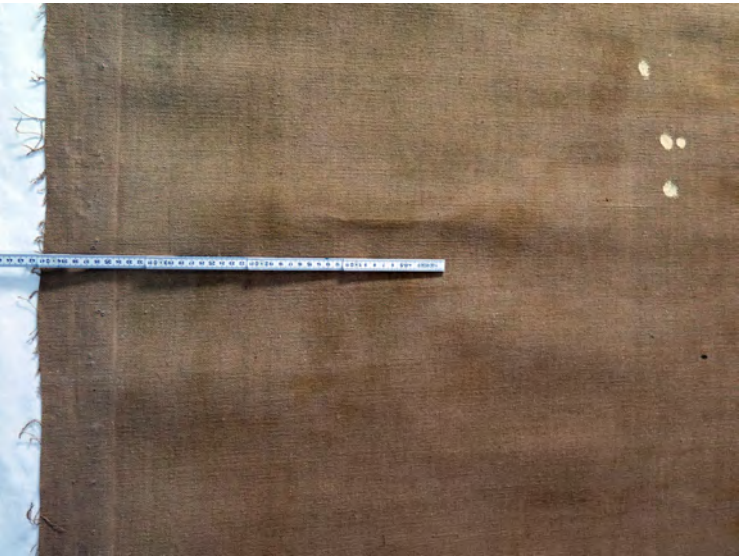
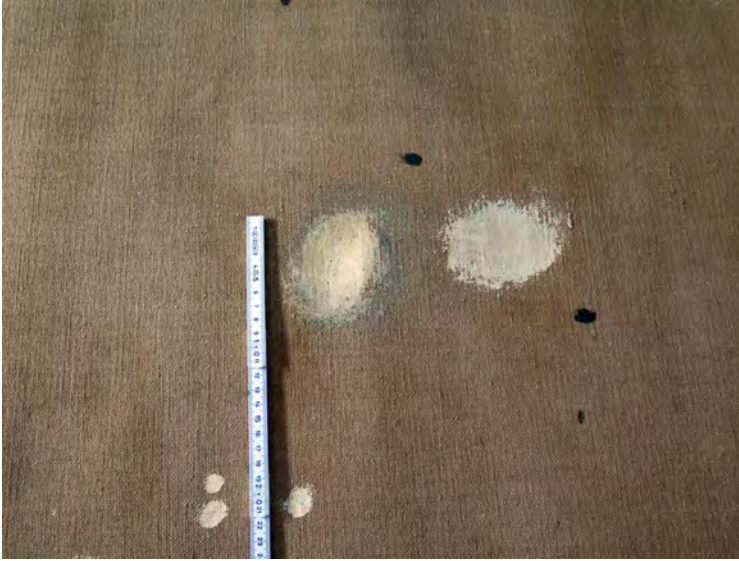
Erhaltungszustand des textilen Bildträgers

Vor dem Ausrollen des Gemäldes wurde ein gepolsterter Untergrund aus Karton, Luftpolsterfolie und Tyvek geschaffen. Das mit der Bildseite nach außen auf einer Kunststoffrolle aufgerollte Gemälde konnte nun mit der Bildschicht nach unten abgerollt werden. In diesem ausgerollten Zustand fielen sowohl die ausgeprägten senkrechten Falten als auch die wellenförmigen Deformationen auf, die von der unaufgespannten, augenscheinlich gefalteten Lagerung stammten.

Auf diese Art konnten einige, aber nicht alle Knickfalten und Verwellungen beseitigt werden, so dass man in einem folgenden Arbeitsschritt die Planierung des textilen Bildträgers vollzog: auf die nach wie vor deformierten Bereiche wurden ca. 15 Minuten lang befeuchtete Vlieskartons gelegt und mit Gewichten beschwert. Anschließend wurden die feuchten durch trockene Kartons ersetzt und die jeweiligen Bereiche erneut beschwert.

Bei besonders hartnäckigen Knickfalten mußte dieses Prozedere mehrmals wiederholt werden.

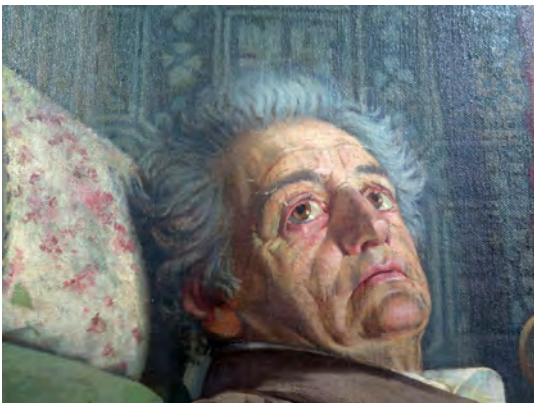
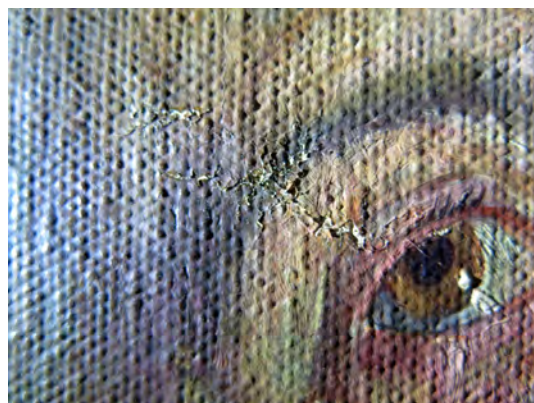
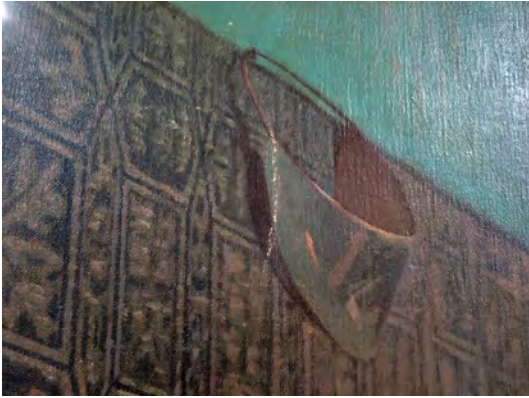
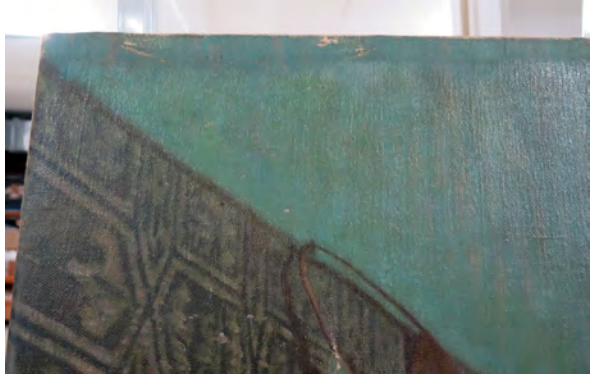
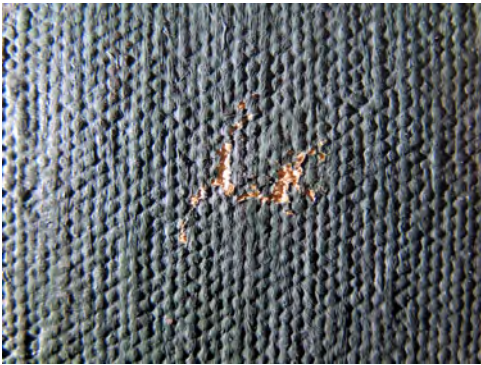
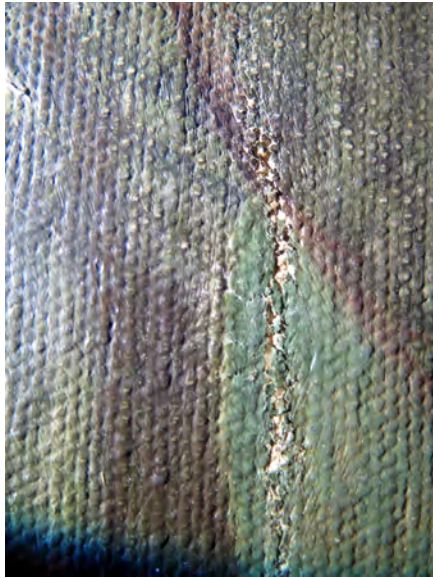
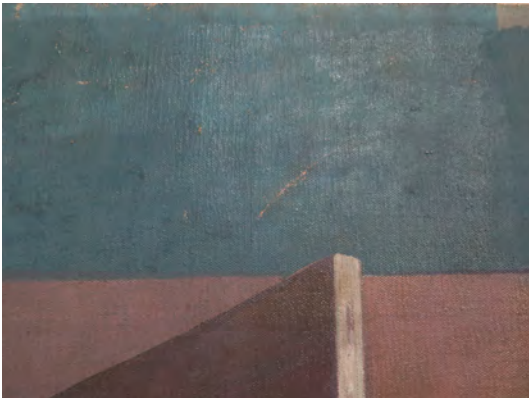
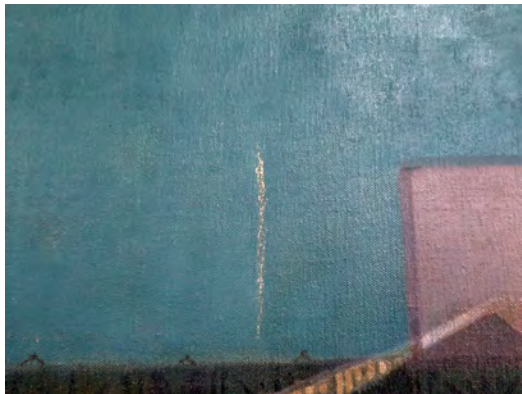
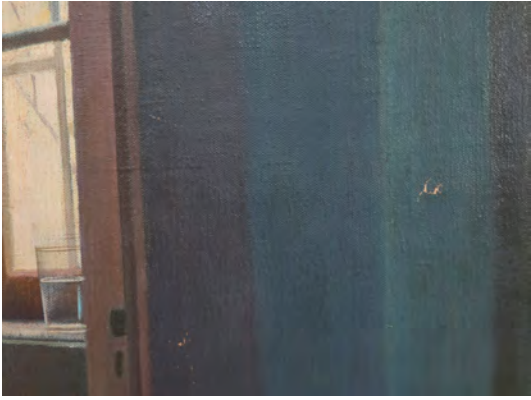
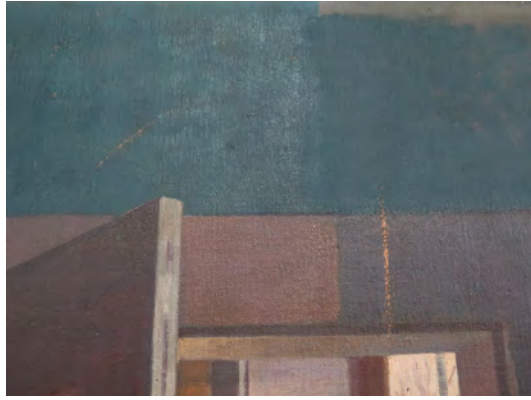
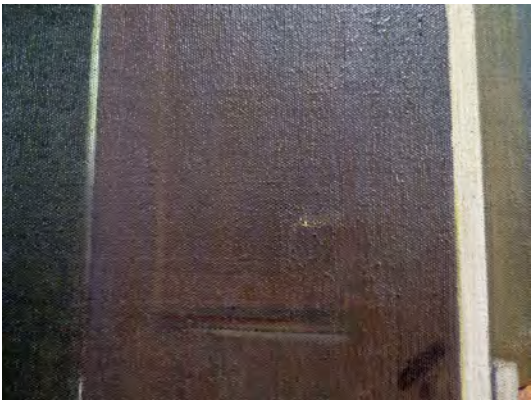
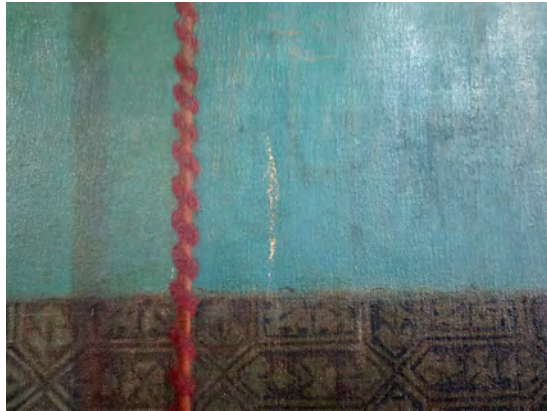
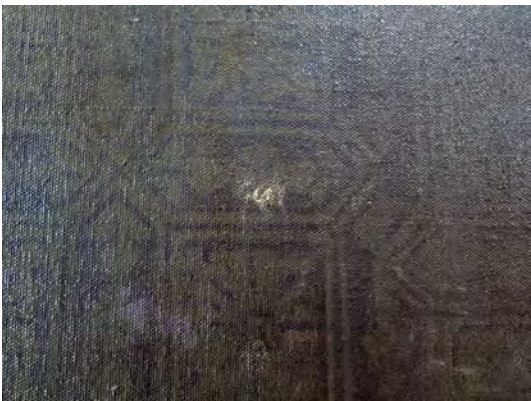
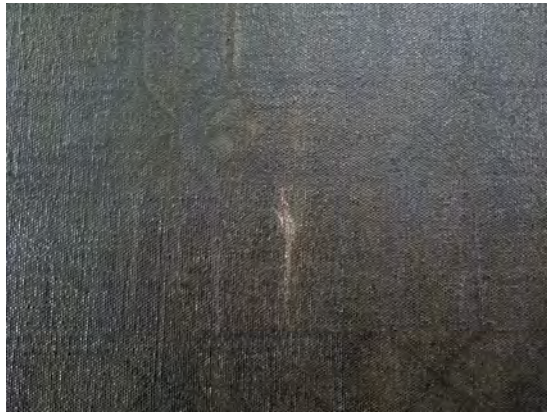
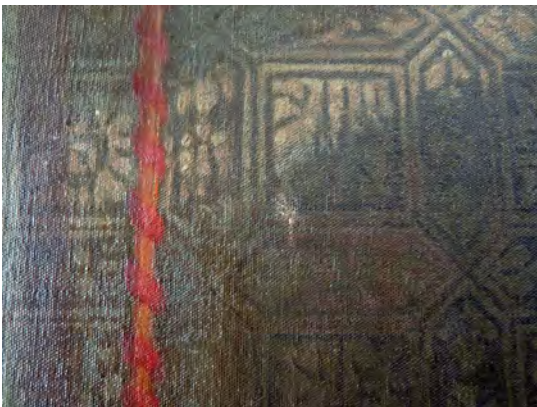
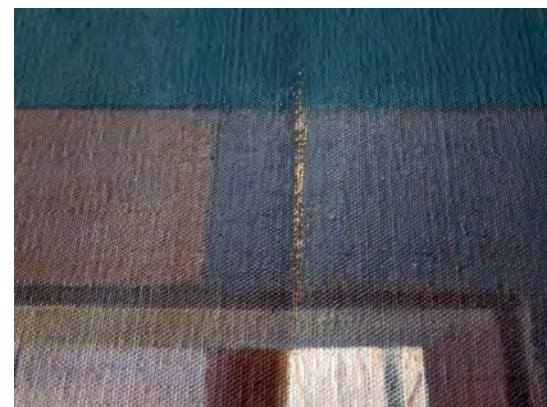
Erhaltungszustand der Bildschicht

Die vorderseitige Bearbeitung beinhaltete zunächst die Festigung der losen Malschichtbereiche, die sich entlang der Fehlstellen (s. Zustandsprotokoll Cynthia Schwarz, Yale University, Oktober 2018), d.h. vorwiegend im Bereich der Knickfalten, befanden. Hierfür wurde 5%iger Störleim benutzt, der im Wasserbad leicht erhitzt wurde und mit einem Pinsel auf die betroffenen Stellen aufgetragen wurde. Die Nachreinigung erfolgte mit Wasser.

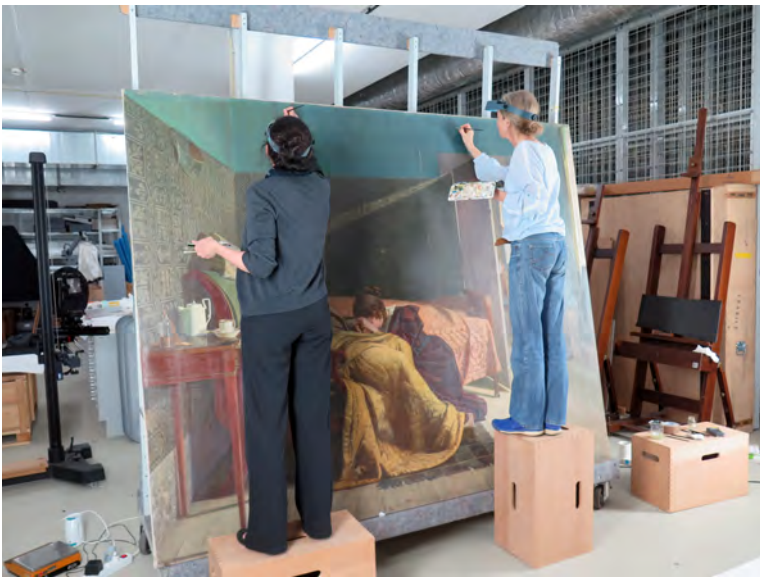
Retusche

Ein besonders auffälliger, stark vergilbter Firnistrieler im unteren Bereich links wurde mit Aquarell überretuschiert.

Das Retuschieren sowohl der dünnschichtigen, leinwandsichtigen Fehlstellen innerhalb der Knickfalten als auch der gekitteten Bereiche erfolgte mit Aquarell (Fa. Schmincke).
