## Restaurierungsdokumentation

Fritz Fleischer  
"Mehr Licht"  
1898

## I Objektidentifikation

Künstler:	Fritz Fleischer (1861-1937/38)	
Objekt:	Leinwandgemälde	
Titel:	"Mehr Licht"	
Datierung:	1898	
Technik:	Ölmalerei auf dünner, maschineller Vorgrundierung	
Signatur:	rechte untere Ecke "Fritz Fleischer Weimar 1898"	
Maße:	ungerahmt:	H 199,5 cm x B 249,5 cm
	gerahmt:	H 201,5 cm x B 251,5 cm x T 3,5 cm

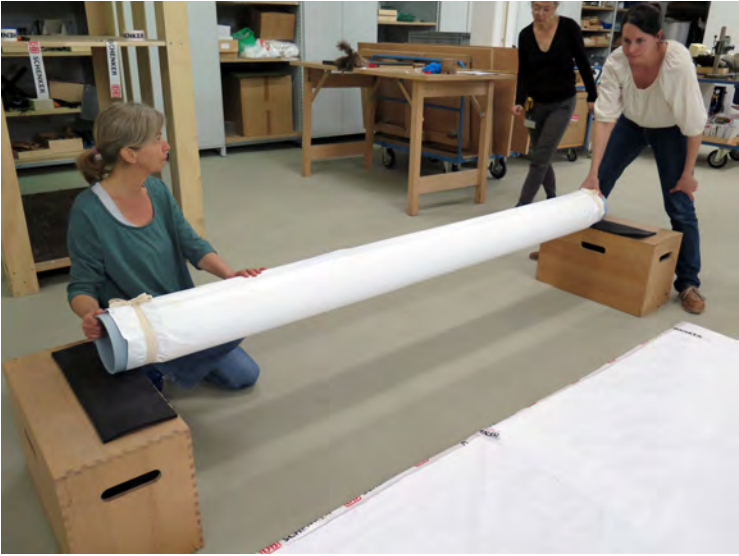
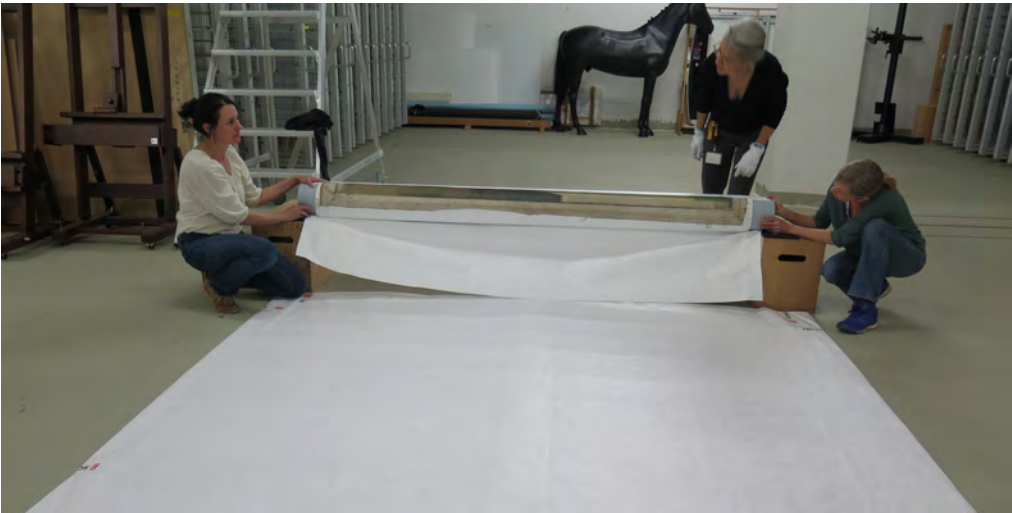
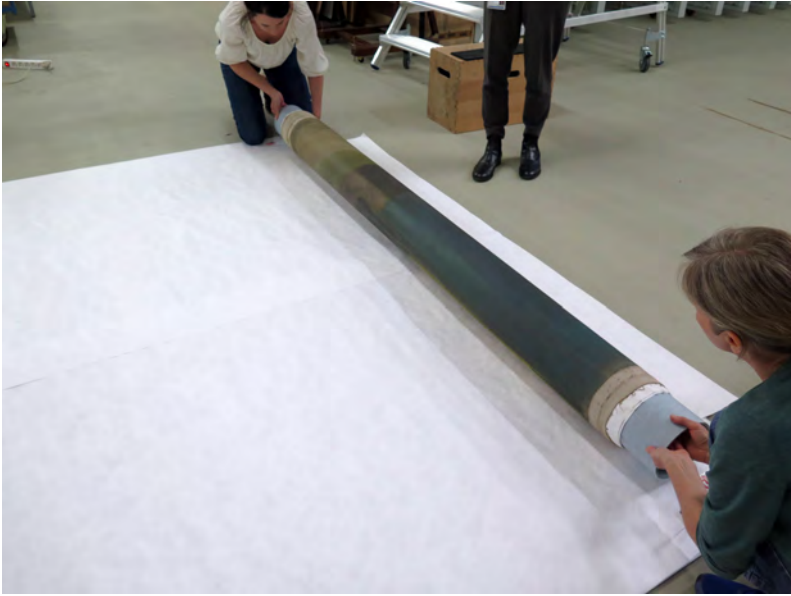
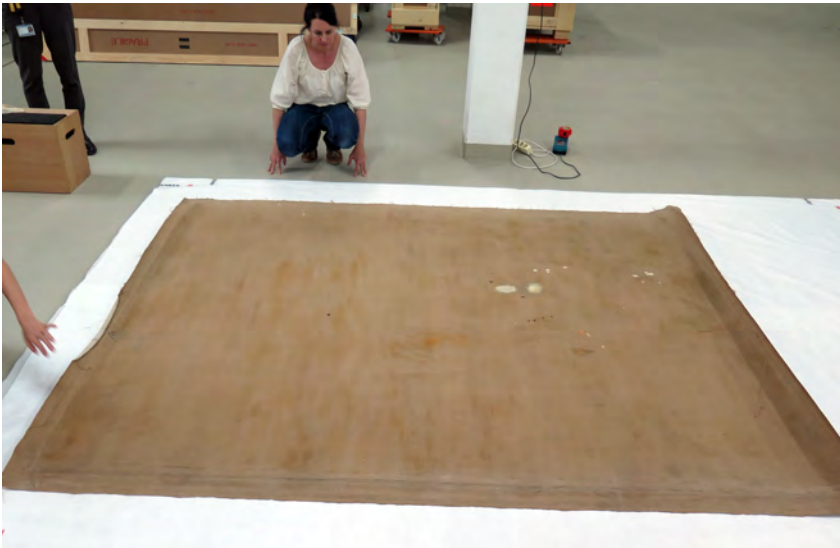
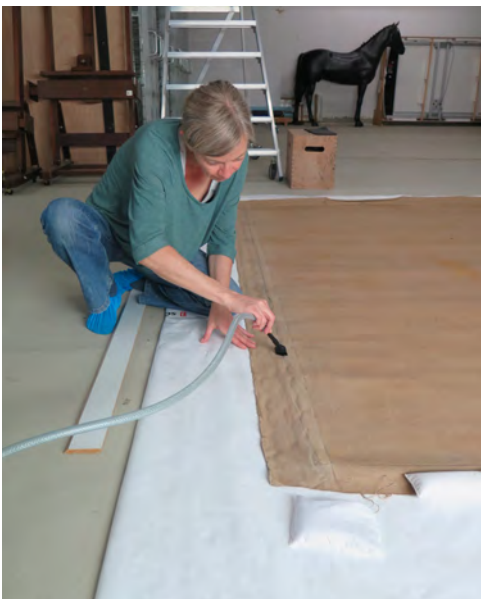
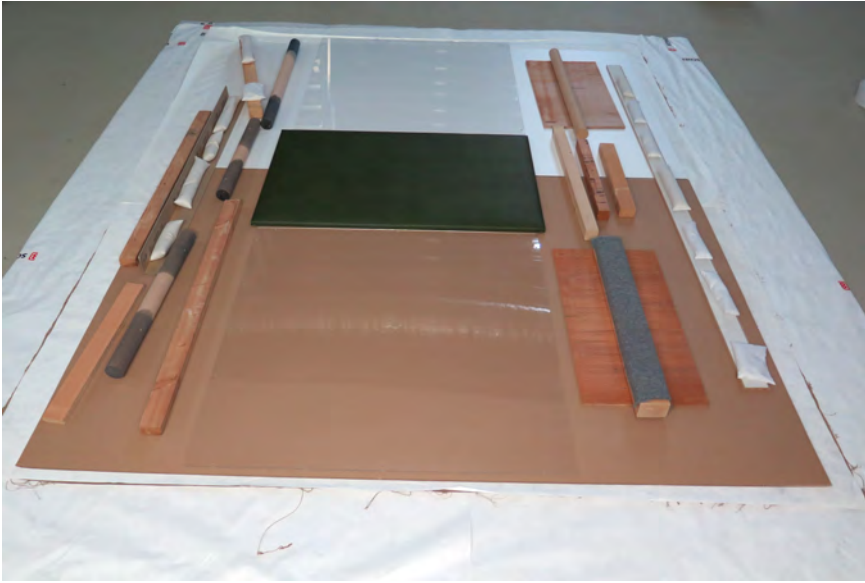
Abrollen des Gemäldes und vorbereitende Arbeiten

Vor dem Ausrollen des Gemäldes wurde ein gepolsterter Untergrund aus Karton, Luftpolsterfolie und Tyvek geschaffen. Das mit der Bildseite nach außen auf einer Kunststoffrolle aufgerollte Gemälde konnte nun mit der Bildschicht nach unten abgerollt werden. In diesem ausgerollten Zustand fielen sowohl die ausgeprägten senkrechten Falten als auch die wellenförmigen Deformationen auf, die von der unaufgespannten, augenscheinlich gefalteten Lagerung stammten.

Nach einer trockenen Oberflächenreinigung der Rückseite (mit Pinsel und Staubsauger) und dem Ausmessen der Spannkanten (für die Bestellung eines angefertigten Keilrahmens) wurde das gesamte Gemälde über Nacht mit Gewichten beschwert.
